**Diplomarbeit zur eidgenössischen höheren Fachprüfung Expertin /
Experte für gesundes und nachhaltiges Bauen**

**Sanierung Wohnung Erdgeschoss Lettenstrasse 3 in
Winterthur**

Verfasser: Roger Rennhard

Ort, Datum: Winterthur, 9. September 2024

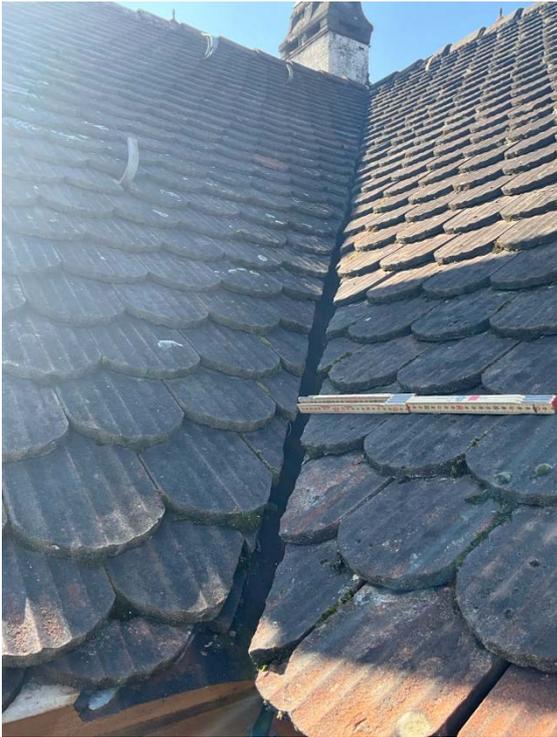
Bild 7: Kehlrinne, Ausrichtung Nord-West

Die Kehlrinne beim nord-westlichen Dach-einschnitt ist zu schmal ausgeführt. Zwischen den Ziegeln der beiden Dachflächen sind nur 1 - 2cm Platz. Ohne laufende Kontrolle, mindestens alle 3 Monate, können Verstopfungen durch Moosbewuchs zu einem über das Kehlblech hinaus reichendem Wasserrückstau führen. Wasser dringt dadurch ins Gebäude ein und es kann zu Wasserschäden kommen

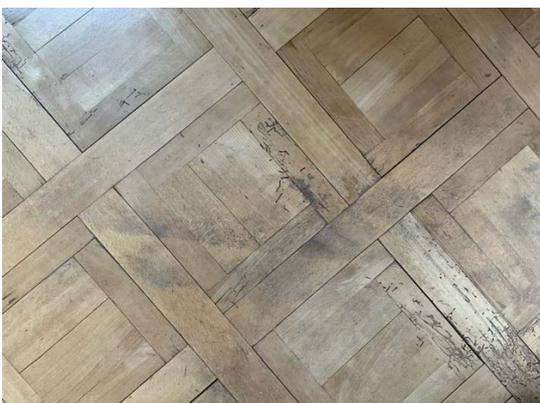
Bild 10: abgenutzter Parkettboden

Aktuell stören sich die BewohnerInnen in erster Linie an der teilweise abblätternden Farbe der Wandtäfer sowie an stark abgenutzten Parkettstellen (Bild 10). Auch an den Küchenfronten sind diverse Stellen auszumachen, an welchen sich die Farbe durch mechanische Beschädigungen oder Wassereinfluss gelöst hat (Bild 11).

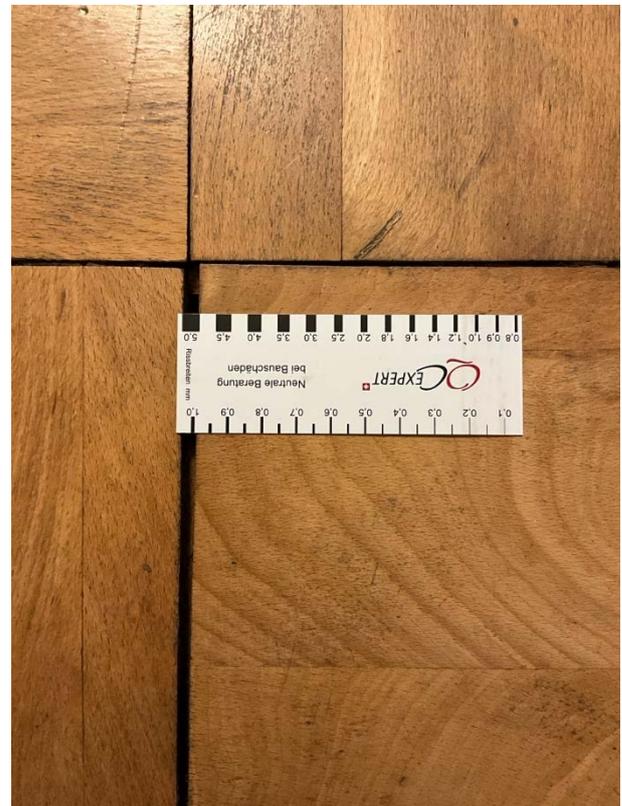
Das Messresultat zeigt, dass die bestehende Gebäudehülle weit über dem Zielwert nach SIA 180 liegt. Auch der Grenzwert gemäss SIA 180 für Umbauten wird knapp verfehlt. Da die Leckagen vor allem gegen das Untergeschoss bestehen, sind keine bauphysikalischen Probleme vorhanden, welche zu Schäden am Gebäude führen könnten. Auch diverse Messungen der Oberflächentemperaturen an verschiedenen neuralgischen Stellen im letzten Winter zeigten kein unterschreiten der Taupunkttemperaturen an.

Bild 13: Lufteintritt durch Fugen im Parkettboden

Nach erfolgter Sanierung der Dichtigkeit müssen im Winter die neuralgischen Stellen (Gebäudeaussenecken, Fenster-Brüstungen / -Leibungen / -Stürze, Türschwellen, und dergleichen) erneut betreffend Oberflächentemperaturen überprüft werden, da sich die «natürliche» Belüftung reduziert und somit eine erhöhte Luftfeuchtigkeit auftreten kann.

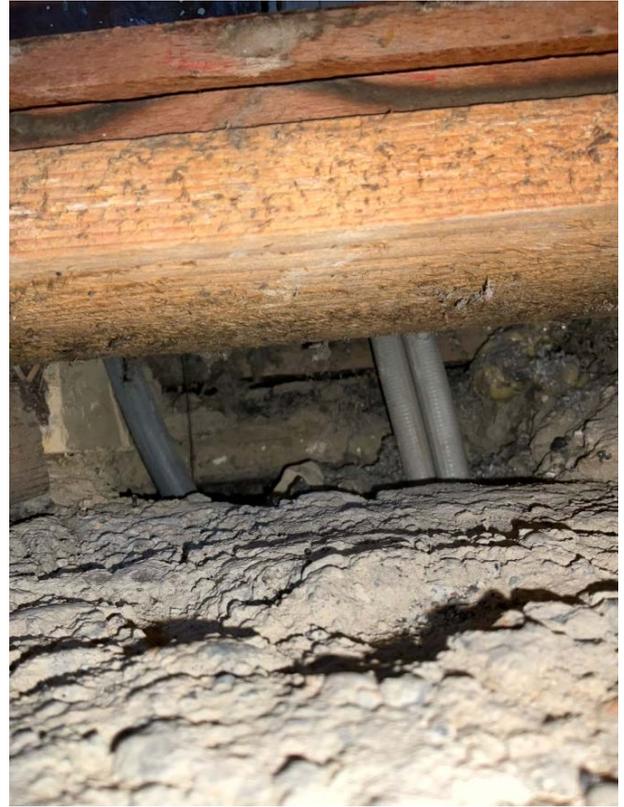
Nach erfolgtem Rückbau des Bodenaufbaus und der Entfernung der Schlacke kamen verschiedene undichte Stellen zum Vorschein. Es handelt sich dabei um einzelne, grosse Leckagen bei Durchdringungen für Strom und Heizleitungen (Bild 15). Zusätzlich gibt es aber auch lineare Lufteintritte entlang den Stahlträgern, zwischen welchen ein sehr poröserer Beton eingebaut wurde (Bild 16). Die nachfolgenden Bilder geben einen groben Überblick:

Bild 15: Leckage bei Elektrozuleitungen

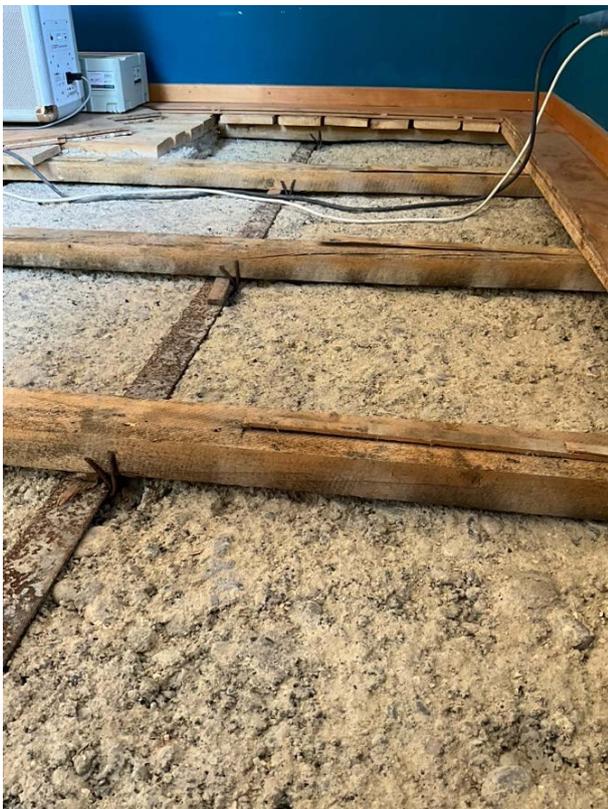
Bild 16: Lineare Eintrittsstellen entlang Stahlträger

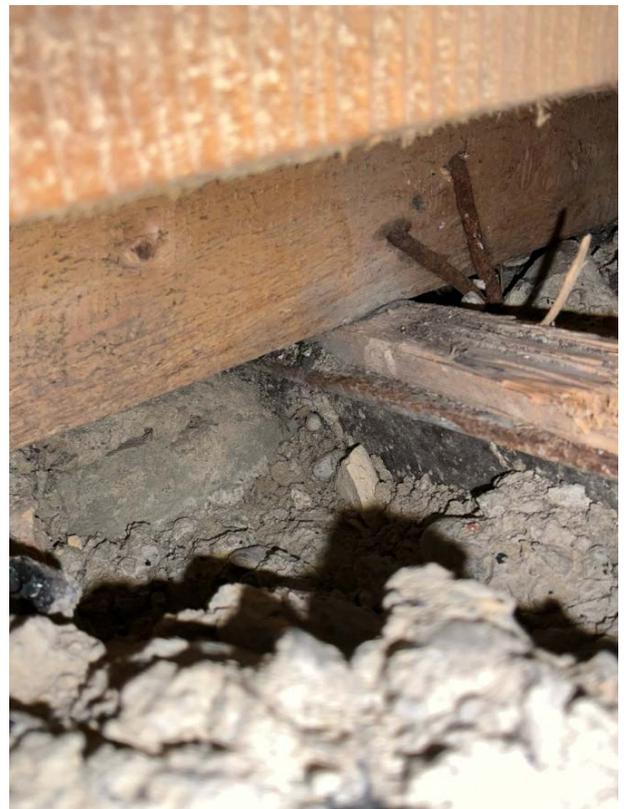
Bild 17: Leckage bei Wandanschluss Stahlträger

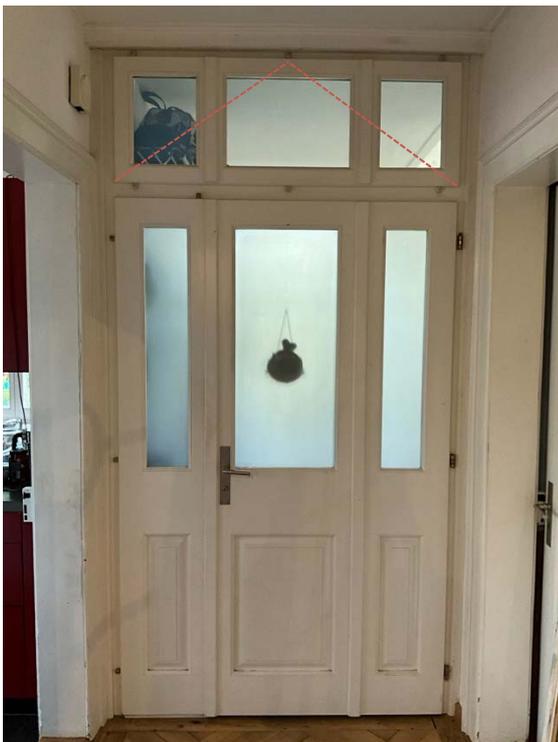
Bild 24: Umbau zu Kippflügel

Eine Verbesserung der nächtlichen Auskühlung könnte erreicht werden, wenn das fest verglaste Fenster über der Eingangstüre (Bild 24) umgerüstet wird, so dass dieses gekippt werden kann. Durch gleichzeitiges Öffnen des obersten Treppenhausfensters könnte ein «Kamineffekt» geschaffen werden, welcher die Luftaustauschrate erhöht und die nächtliche Auskühlung verstärkt.

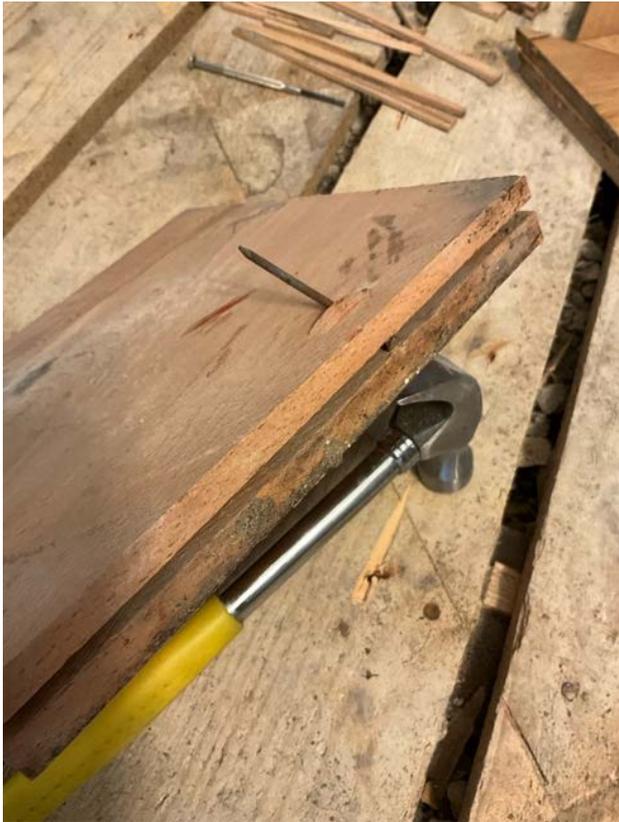
Bei der Demontage des Parkettbodens zeigte sich wie wichtig es ist, den Rückbau bereits bei der Planung mitzudenken. Die Parkettelemente wurden auf die darunterliegende Holzkonstruktion genagelt (Bild 29). An der Stelle an welcher bis zum Umbau von 1996 ein Kachelofen stand, wurden die Parkettelemente geklebt. Diese lassen sich nicht mehr zerstörungsfrei entfernen. Auch bei den genagelten Elementen kam es jedoch zu kleineren Beschädigungen, da diese teilweise dreiseitig vernagelt wurden.

Bild 29: genageltes Parkettelement

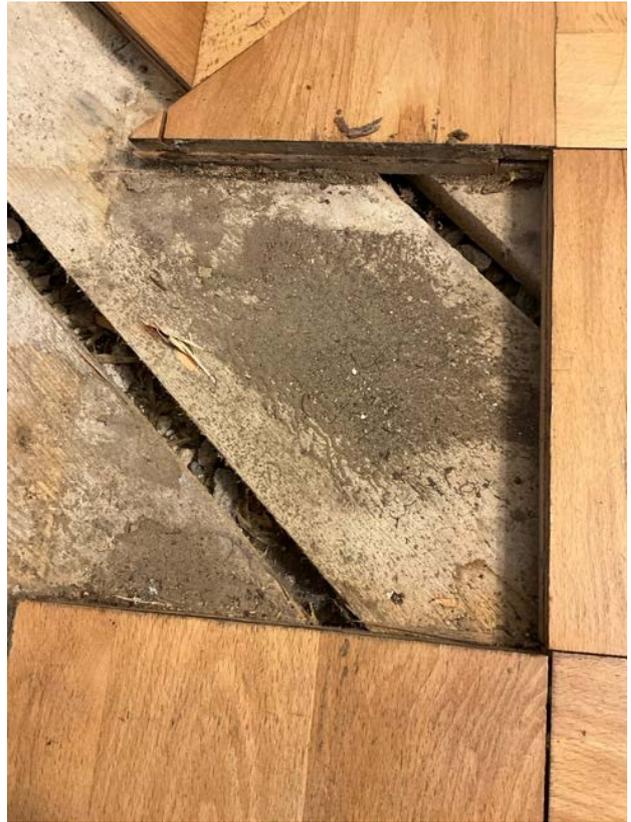
Bild 30: Schlackenstaub in Hohlräumen unter Parkett

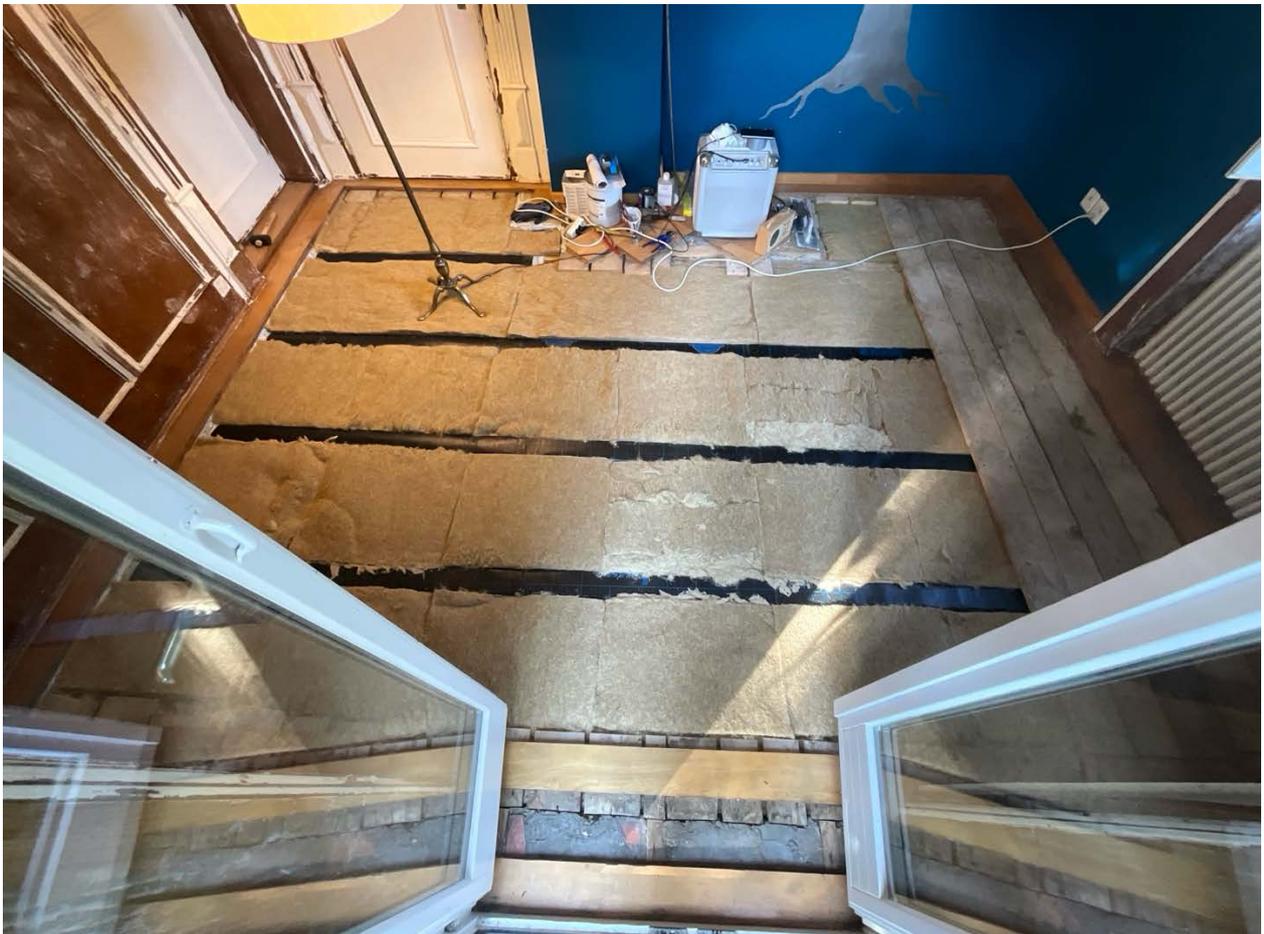
Bild 31: verlegte Hanfdämmung über radondichter Folie

Um den Boden abzudichten wurde über dem Beton eine Dampfsperre eingebaut, die gleichzeitig auch radondicht ist. Der Zwischenbereich, welcher ursprünglich mit Schlacke gefüllt war, wurde mit 80mm Hanfdämmung gefüllt (Bild 31). Zum aktuellen Zeitpunkt ist dies der Arbeitsstand. Darüber werden wieder der bestehende Zwischenboden sowie die ursprünglichen Parkettelemente verlegt. Diese werden zum Schluss abgeschliffen und geölt.

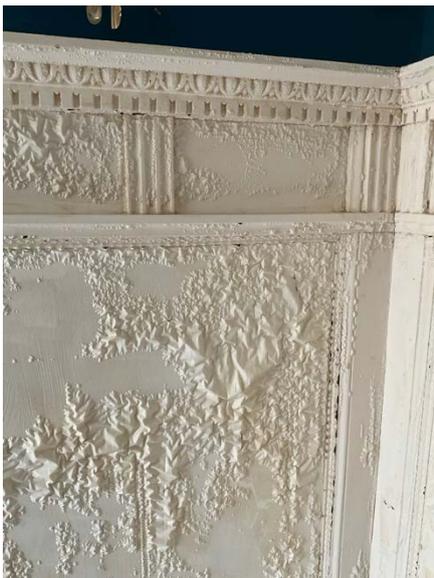
Als Hauptgrund für die tiefe Luftfeuchtigkeit dürfte die andauernd aus dem Keller nachströmende kühle Luft sein. Weiter wirkt sich negativ aus, dass die meisten Oberflächen mit einer Acrylfarbe gestrichen sind. Dadurch können die Flächen keine feuchtigkeitsregulierende Funktion übernehmen. Im Rahmen der Nasszellensanierung im Jahr 2020 wurden die Wände im WC und Bad neu mit Lehm verputzt, was eine unmittelbar spürbare Verbesserung zur Folge hatte. Wasserdampf der beim Duschen anfällt wird durch den Lehm aufgenommen und beim Lüften nicht mehr komplett ausgelüftet. Die Feuchtigkeit kann danach bei Trockenheit wieder an die Raumluft abgegeben werden.

Bild 32: abgelöste Acrylfarbe

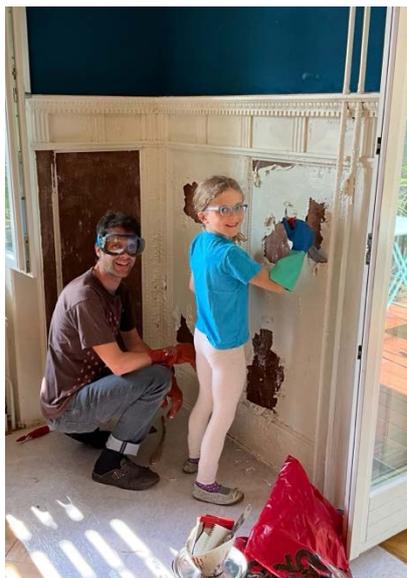
Bild 33: Abstossen der Acrylfarbe

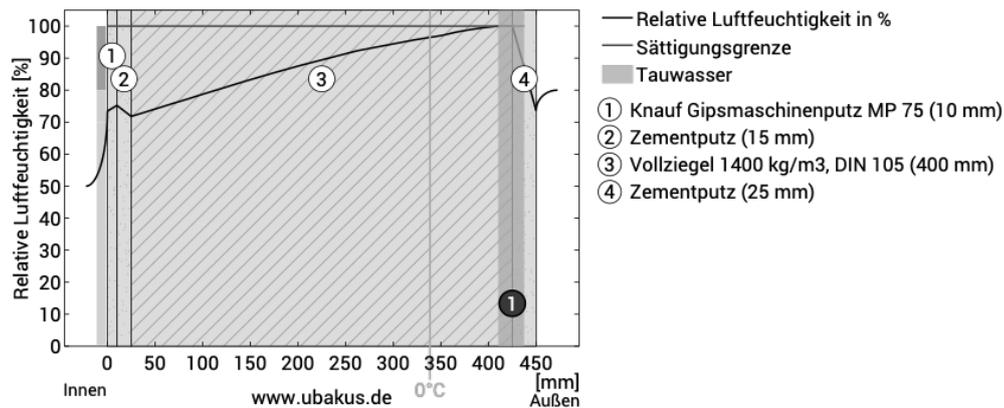
Die Oberflächentemperatur auf der Raumseite beträgt 14,0 °C was zu einer relativen Luftfeuchtigkeit an der Oberfläche von 73% führt. Manche Arten von Bauschimmel gedeihen ab einer Luftfeuchtigkeit von 70%, Schimmelbildung kann nicht ausgeschlossen werden. Um Schimmelbildung zu vermeiden, sollte die Oberflächentemperatur durch (zusätzliche) Dämmung erhöht werden.
