**Diplomarbeit zur eidgenössischen höheren Fachprüfung Expertin /
Experte für gesundes und nachhaltiges Bauen**

**Sanierung Wohnung Erdgeschoss Lettenstrasse 3 in
Winterthur**

Verfasser: Roger Rennhard

Ort, Datum: Winterthur, 9. September 2024

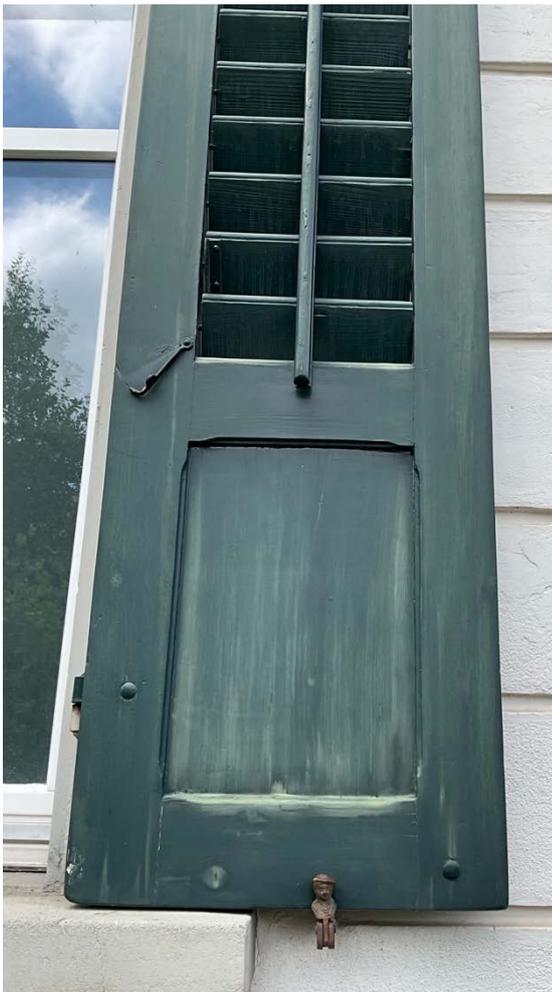
Bild 8: Fensterladen Ostfassade, Badezimmerfenster

Die Fensterläden wurden 2016 komplett abgelautet und neu mit einer Ölfarbe gestrichen. Bei einzelnen Läden ist die Farbe bereits stark abgemattet. Diese Läden sollten nachgeölt werden, bevor eine zu weit fortgeschrittene Oxydation dies verunmöglicht.

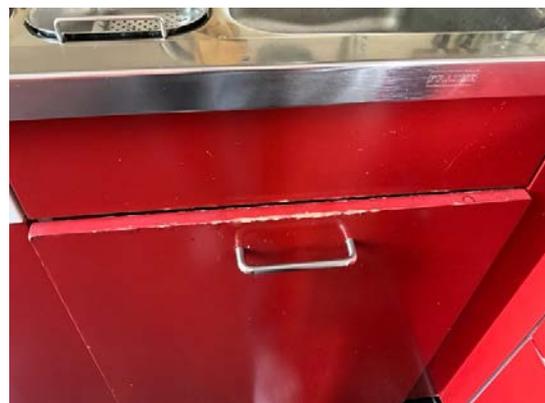
Bild 11: Küchenfront

Aktuell stören sich die BewohnerInnen in erster Linie an der teilweise abblätternden Farbe der Wandtäfer sowie an stark abgenutzten Parkettstellen (Bild 10). Auch an den Küchenfronten sind diverse Stellen auszumachen, an welchen sich die Farbe durch mechanische Beschädigungen oder Wassereinfluss gelöst hat (Bild 11).

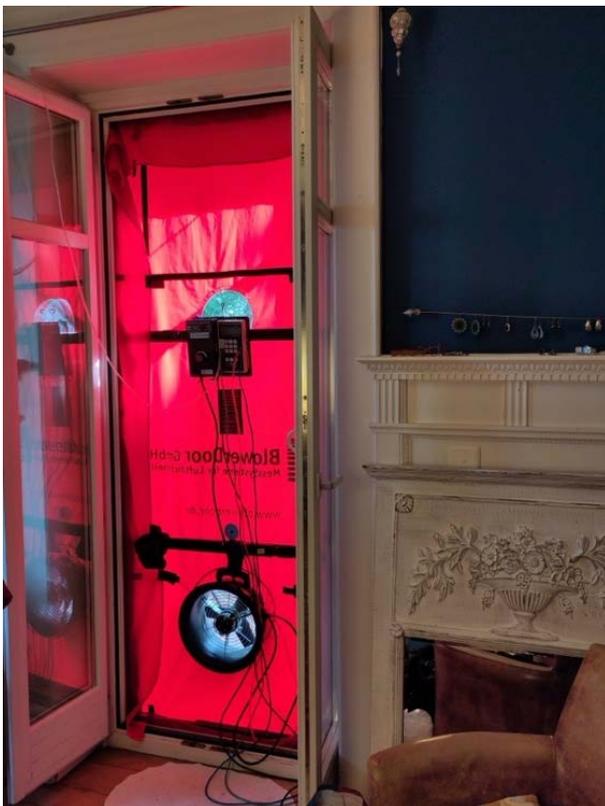
Bild 12: eingebautes Messgerät inkl. Ventilator

Die Messung erfolgte nach der Richtlinie «Luftdichtheit bei Minergie-Baute (RiLuMi), Version 2024.1». Das BlowerDoor Messgerät wurde in der Fenstertüre zur Terrasse eingebaut (Bild 12).

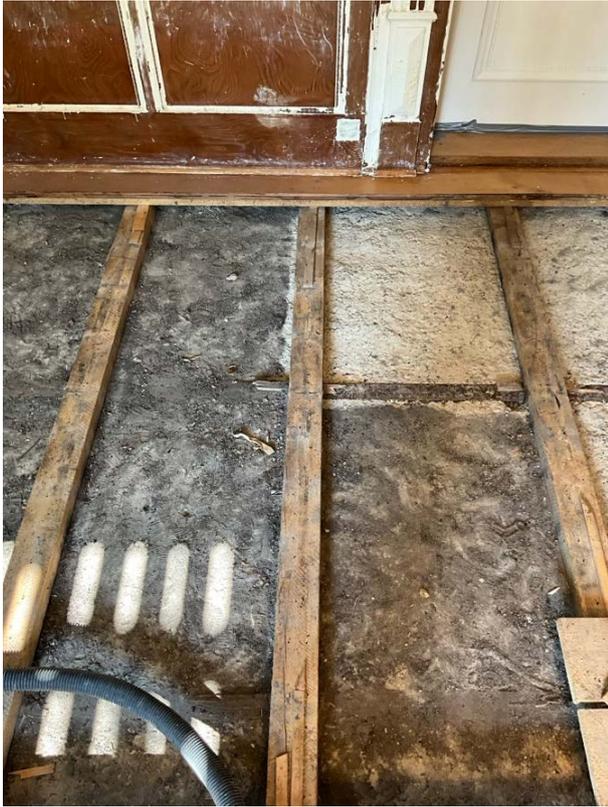
Bild 14: Stahlträger kommt zum Vorschein

Nach erfolgtem Rückbau des Bodenaufbaus und der Entfernung der Schlacke kamen verschiedene undichte Stellen zum Vorschein. Es handelt sich dabei um einzelne, grosse Leckagen bei Durchdringungen für Strom und Heizleitungen (Bild 15). Zusätzlich gibt es aber auch lineare Lufteintritte entlang den Stahlträgern, zwischen welchen ein sehr poröserer Beton eingebaut wurde (Bild 16). Die nachfolgenden Bilder geben einen groben Überblick:

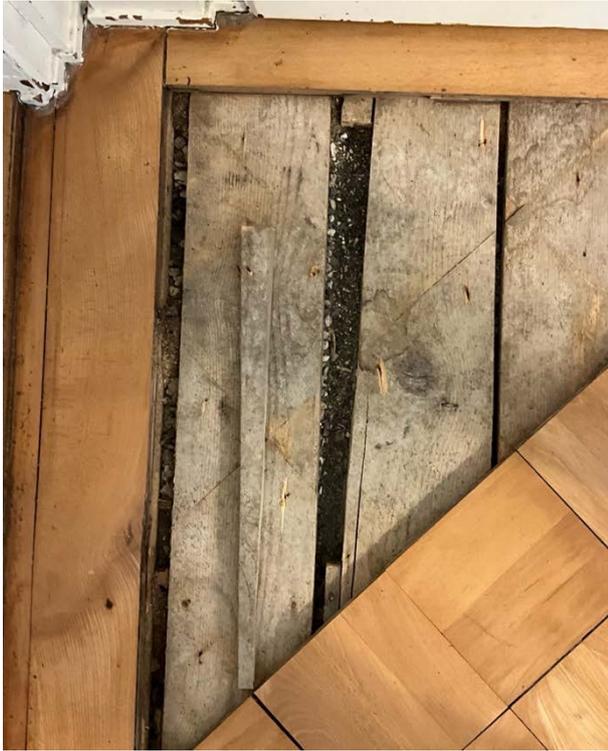
Bild 18: Sondageöffnung für Probeentnahme

Aus einer Sondagenöffnung (Bild 18) gewonnen, wurde ein Kilogramm der Bodenschüttung an die Firma «Bachema AG» gesendet, welche die Probe (Bild 19) auf Schwermetalle, PAK sowie TOC400 analysierte (siehe Anhang 2).

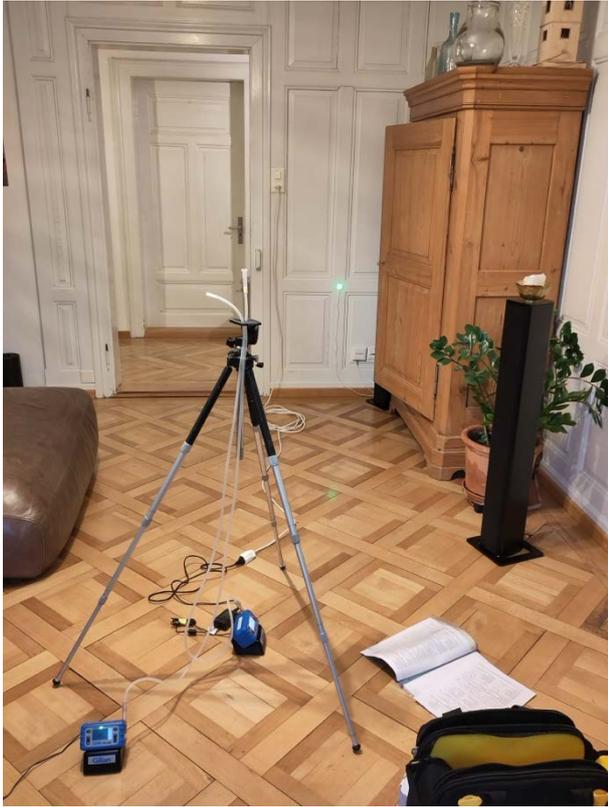
Bild 22: Installation Luftmessung

Die nachfolgende Tabelle enthält eine Auswahl der gemessenen Werte in der EG-Wohnung an der Lettenstrasse 3. Gemessen wurde im Wohnzimmer an einem Morgen, die letzte Lüftung lag acht Stunden zurück (Bild 22 und 23). Das Wohnzimmer sowie alle offen angrenzenden Zimmer wurden seit der letzten Lüftung nicht benutzt.

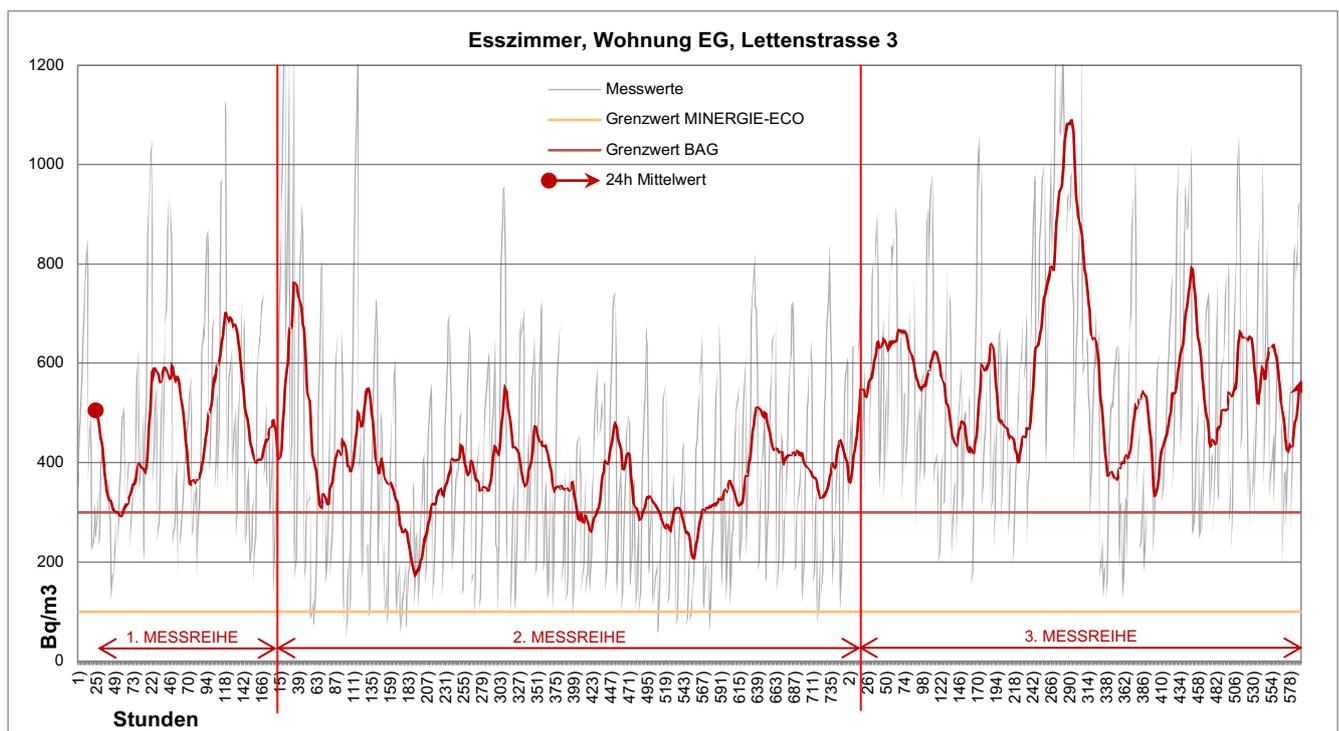
Diagramm 1: Messergebnisse mit 24h Durchschnitt

Ab 8. November 2022 führte Roger Rennhard diverse Messungen mit einem «Radon Eye RD200» aus. Das Messgerät wurde dabei jede Woche in einem neuen Raum aufgestellt. Diese Messungen ergaben, dass die Radon-Werte im Esszimmer deutlich über dem Grenzwert des Bundesamtes für Gesundheit BAG liegen.

Der Grenzwert liegt bei 300 Becquerel pro Kubikmeter (Bq/m^3). Bei Neubauten mit einem Zertifikat MINERGIE-ECO gilt ein Wert von $100 \text{ Bq}/\text{m}^3$. Dieser Wert wird auch im «Aktionsplan Radon 2021 – 2030» vom BAG für Neubauten angestrebt.

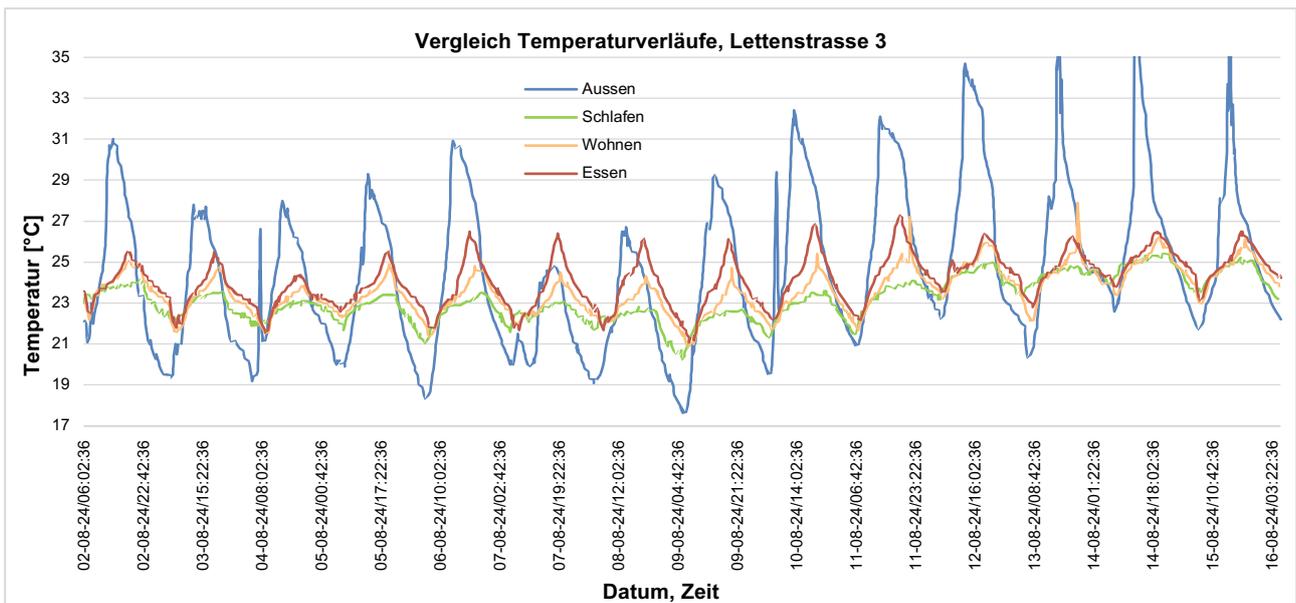
Diagramm 2: Temperaturverläufe in unterschiedlichen Zimmern und im Aussenbereich

Die im Diagramm 2 dargestellten Messungen mit vier Klima-Datenloggern (Trotec BL30) bestätigten die durch die BewohnerInnen erlebte Situation. Gut sichtbar wird auch, dass sich das ans Esszimmer angrenzende Wohnzimmer stärker erwärmt als das auf der Ostseite liegende und durch eine Türe getrennte Schlafzimmer.

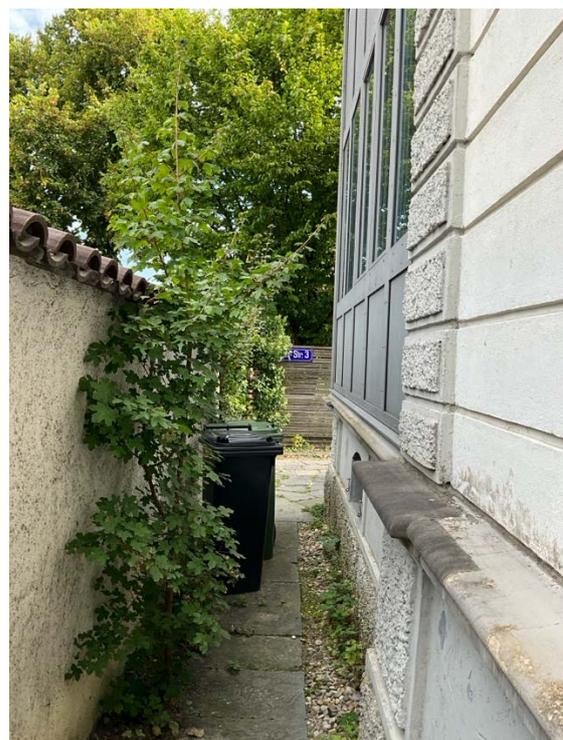
Bild 25: Ahorn als Verschattung Esszimmer

Der Haupttreiber der Erwärmung ist das grossflächig verglaste Esszimmer. Dieses hat weder Innen noch Aussen die Möglichkeit einer Verdunkelung. Am effektivsten wäre sicherlich die Montage eines Storens auf der Aussenseite. Alternativ könnte der Ahornbaum, welcher zwischen dem Gebäude und der Mauer auf der Grundstücksgrenze wächst, so geschnitten werden, dass dieser für die nötige Beschattung sorgt. Diese Variante könnte auf den gesamten Zwischenraum (Bild 25) auf der Gebäude-Westseite angewandt werden. So entsteht eine Zone, welche die gesamte Fassade kühlt. Bis anhin wurden die kleinen Bäume die in diesem Bereich immer wieder wachsen ausgerissen. Die Stockwerkeigentümergeinschaft konnte sich nun jedoch darauf einigen, diese wachsen zu lassen. Eine Fassadenbegrünung konnte leider keine Mehrheit finden.

Wie bereits unter Punkt 2.2.2 erwähnt, wird in Zukunft auf das Entfernen der wild wachsenden Bäume im Zwischenraum zwischen Haus und Grundstücksmauer verzichtet (Bild 25). Auch diese Massnahme wird sich weiter positiv auf die Biodiversität auswirken und gleichzeitig einen kühlenden Effekt auf die Gebäudewand haben.

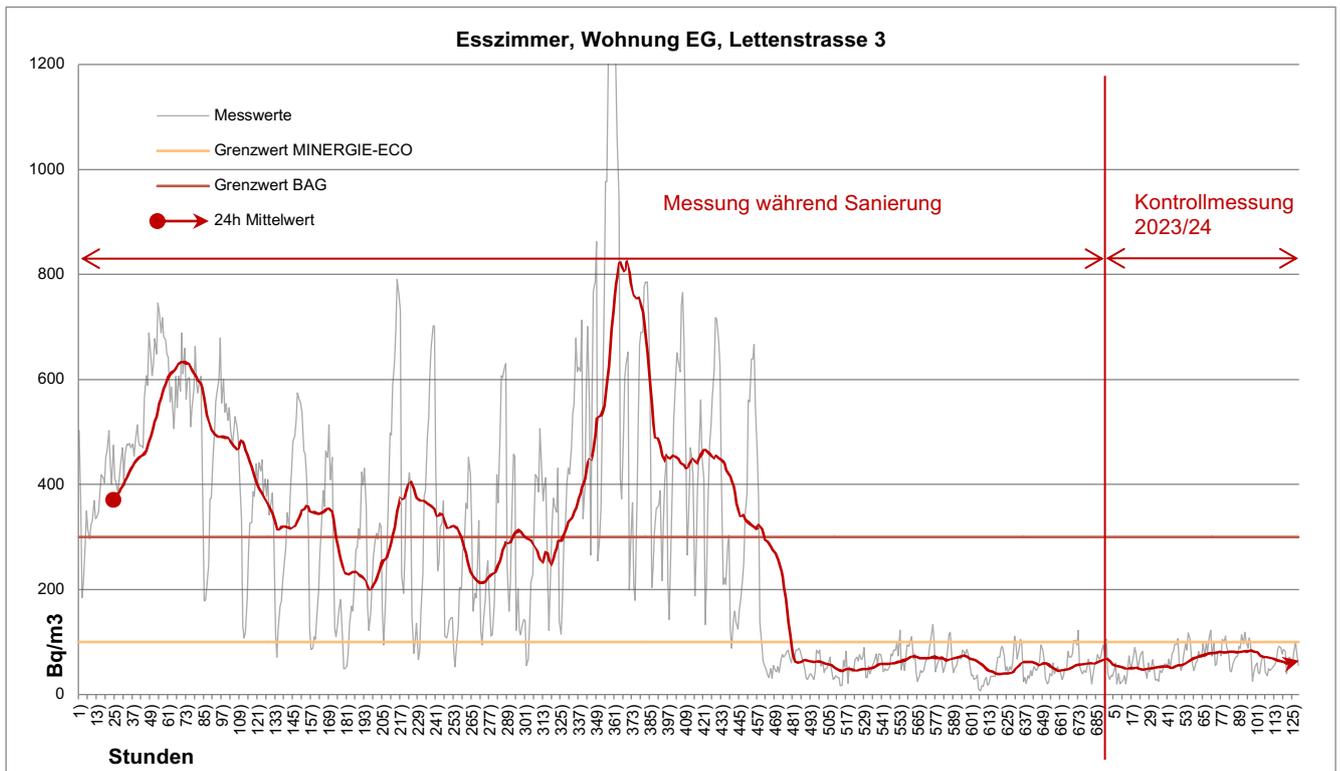
Diagramm 3: Messergebnisse mit 24h Durchschnitt, während und nach der Sanierung

Der Erfolg der Massnahme liess sich anhand der Radon-Messung sofort nach der Sanierung feststellen und bestätigte sich auch bei einer Kontrollmessung im darauffolgenden Winter 2023/24 (Diagramm 3). Die natürliche Zirkulation der Luft durch drei neue Kernbohrungen und das geöffnete Fenster reicht aus. Auf den Einbau einer aktiven, elektrischen Lüftung konnte verzichtet werden.

Das Diagramm zeigt eindrücklich den Erfolg. Die gemessenen Werte liegen nun sogar unterhalb des für Neubauten anzustrebenden Werts von 100 Bq/m^3 .

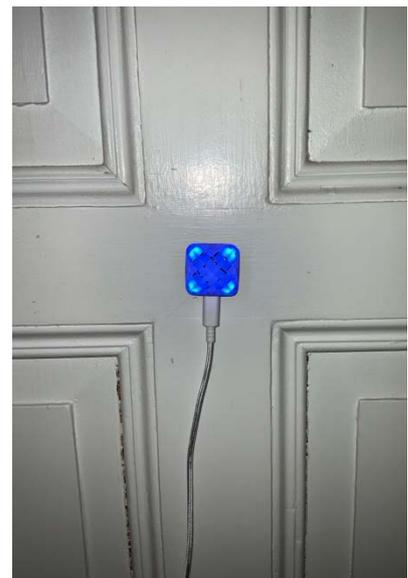
Bild 34: «Würfeli» CO²-Messgerät

Die Sanierung dürfte zur Folge haben, dass der Einsatz des Luftbefeuchters nicht mehr notwendig ist. Die Sanierung könnte jedoch einen ungewollten Nebeneffekt haben: Die bestehende Wand weist mit 1.09 einen sehr schlechten U-Wert auf, was relativ tiefe Oberflächentemperaturen zur Folge hat (siehe Anhang 7 + 8). An neuralgischen Stellen, wie z.B. Innenecken der Aussenwand, kann es bei erhöhter Luftfeuchtigkeit zu Kondenswasser kommen, welches zu Schimmelbildung führen kann. Die Oberflächentemperaturen sowie der Taupunkt auf den Oberflächen müssen daher genau im Auge behalten werden. Der Verfasser wird in den Wintermonaten daher laufend Messungen mit einem «Trotec BP25» Pyrometer Taupunktscanner durchführen.

Um der zu hohen Luftfeuchtigkeit entgegen zu wirken sollte die Wohnung regelmässig gelüftet werden. Als Erinnerungsstütze für das Lüften wurde bereits ein «Würfeli» CO²-Messgerät installiert. Dieses erinnert die BewohnerInnen durch Farbveränderung von blau via grün, orange bis rot, ans Lüften (Bild 34).

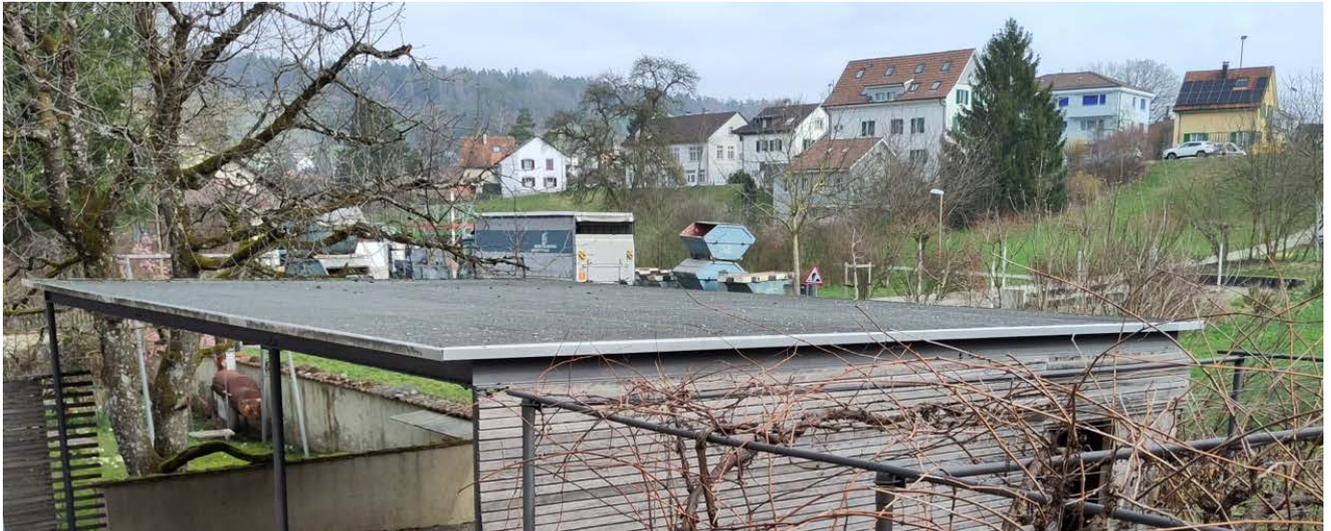
Bild 37: Flachdach Carport

Eine sinnvolle Ergänzung zur Wärmepumpe ist eine Photovoltaikanlage. Als Standort für die Photovoltaikanlage kommt in erster Linie das Dach des Carports in Frage. Da die Abdichtung des Dachs sowieso ersetzt werden muss, da undicht und mit fehlerhaftem Randabschluss, können die Arbeiten gleich zusammen geplant werden.

Aktuell besteht das Flachdach des Carports aus einem nackten Bitumendach auf einer Stahl- / Holzkonstruktion.

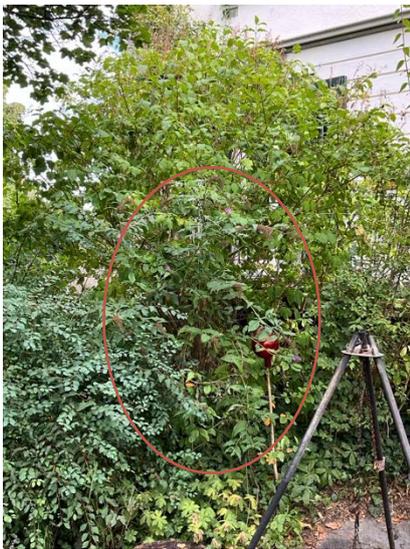
Im Unterhalt muss ein verstärktes Augenmerk auf die gebietsfremden invasiven Organismen (Neophyten) gerichtet werden. Der Verfasser entdeckte drei verschiedene Pflanzen, welche auf der Liste im «Anhang 2 der Freisetzungsverordnung» (FrSV)¹⁰ aufgeführt sind. Diese Liste wurde überarbeitet und ist seit 1. September 2024 in Kraft. Die drei entdeckten Arten sollten baldmöglichst inkl. den Wurzeln entfernt werden. Es handelt sich dabei um ein Sommerflieder, Nordamerikanische Goldrute und ein Kirschlorbeer.

Bild 44: Sommerflieder

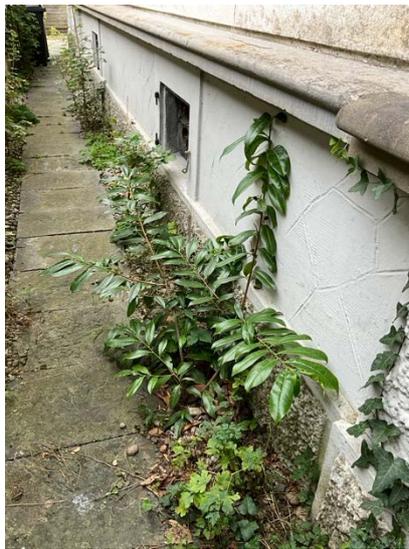
Bild 45: Kirschlorbeer

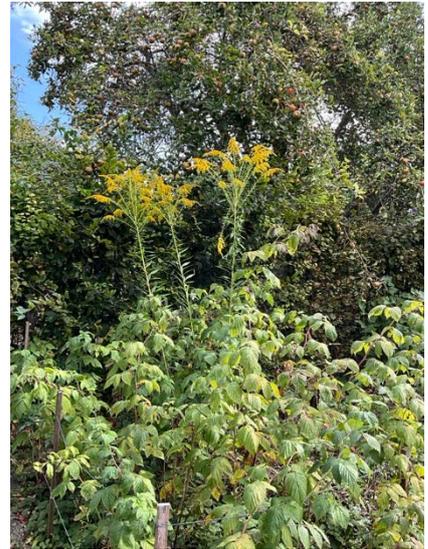
Bild 46: Nordamerikanische Goldrute

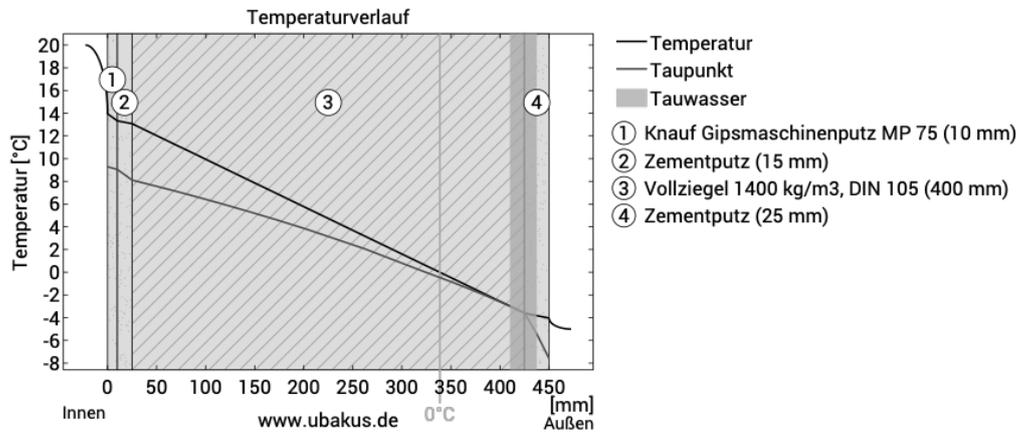
Wand EG, L3 - Bestand Putz, $U=1,09 \text{ W}/(\text{m}^2\text{K})$

Die Oberflächentemperatur auf der Raumseite beträgt 14,0 °C was zu einer relativen Luftfeuchtigkeit an der Oberfläche von 73% führt. Manche Arten von Bauschimmel gedeihen ab einer Luftfeuchtigkeit von 70%, Schimmelbildung kann nicht ausgeschlossen werden. Um Schimmelbildung zu vermeiden, sollte die Oberflächentemperatur durch (zusätzliche) Dämmung erhöht werden.
